## شهادة وتقرير الفحص الفني للسيارة

15 أغسطس 2026 • 14:30 بتوقيت الإمارات

## مرسيدس بنز E300 فئة AMG Line موديل 2023

رقم الهيكل: WDDZF4KB9NA129841 | اللوحة: دبي F-89420 | الموقع: مركز أوتوتريد24، دبي

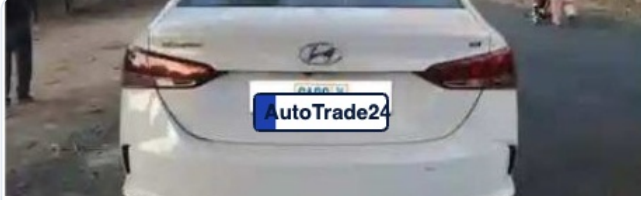
2. المظهر الخلفي وزاوية 3/4

✓ سليم ومثالي

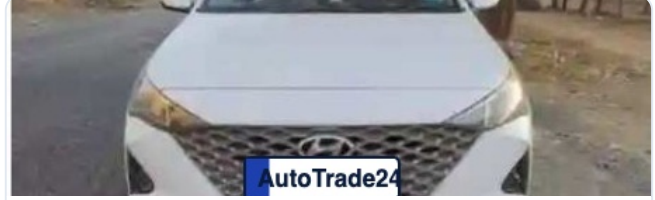
1. المقدمة وزاوية 3/4

✓ سليم ومثالي

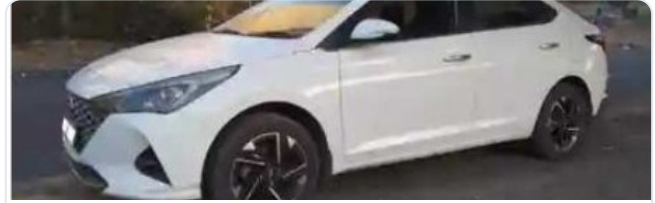
3. الهيكل الجانبي الأيمن كاملاً

✓ سليم ومثالي

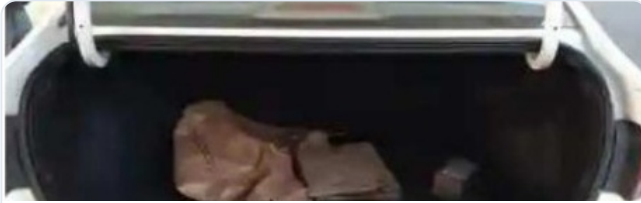
6. الصندوق الخلفي وتجوييف الإطار

✓ لحام المصنع الأملي

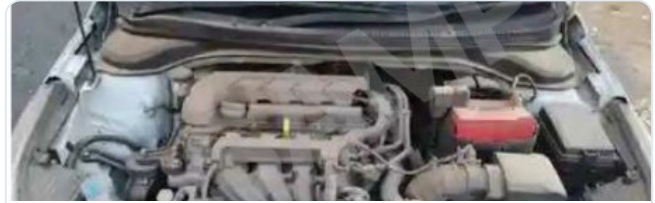
5. حجرة المحرك والتيربو

✓ جاف وخالي من التسريب

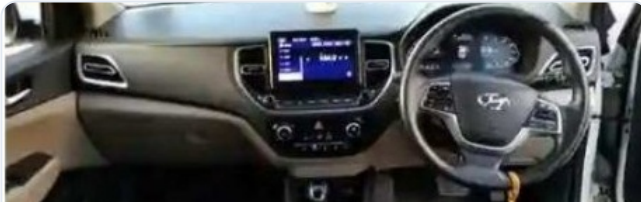
8. الكونسول الأوسط وشاشة MBUX

✓ معاييرة وتعمل 100%

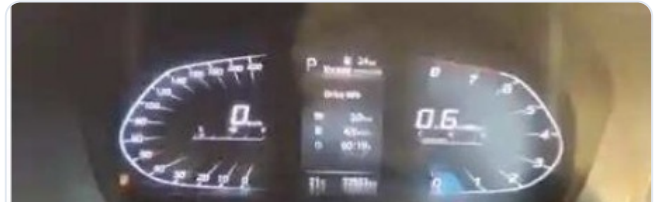
7. شاشة العدادات الرقمية

✓ 0 لمبات تحذيرية

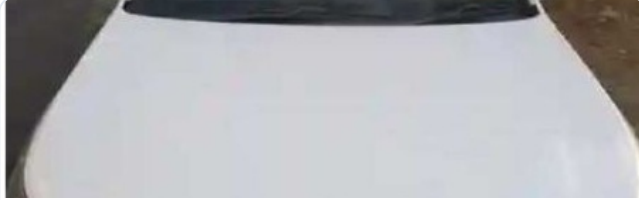
| الهيكل والإطارات | المحرك والجير | الكهرباء والداخلية | التوجيه والفرامل | منظومة التكييف | الوثائق والبيانات |
|---|---|---|---|---|---|
| غطاء المحرك (الكبوت) | ! نغزة حمى بسيطة | 105 ميكرومتر (دهان وكالة) | | | |

دهان وكالة أصلي

الكبوت: نغزات حمى ميكروسكوبية

| الفئة / موضع الملاحظة | العدد | الإجراء الموصى به | التكلفة التقديرية |
|---|---|---|---|
| الهيكل الخارجي وألواح البودي | 2 | تلميع واكس احتراقي متعدد المراحل وإزالة الخدوش السطحية | 750 د.إ |

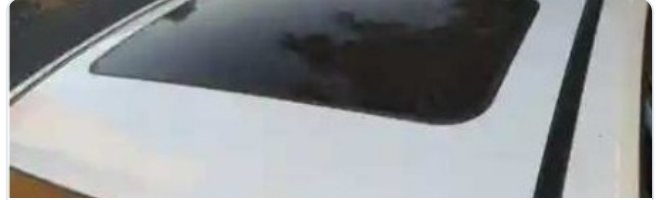
| الهيكل والإطارات | المحرك والجير | الكهرباء والداخلية | التوجيه والفرامل | منظومة التكييف | الوثائق والبيانات |
|---|---|---|---|---|---|
| لوح السقف البانورامي المزدوج | ! خدش سطحي بسيط | خدش تلميع غير عميق | | | |

خالي من الصدمات

لوح السقف: خدوش سطحية خفيفة

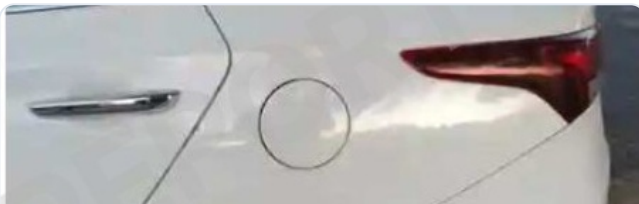
| الهيكل والإطارات | المحرك والجير | الكهرباء والداخلية | التوجيه والفرامل | منظومة التكييف | الوثائق والبيانات |
|---|---|---|---|---|---|
| الرفرف الخلفي الأيسر (الربيع) | ! رش تجميلي | 180 ميكرومتر (لكر ناعم) | | | |

180 ميكرومتر

الرفرف الخلفي الأيسر: رش تجميلي

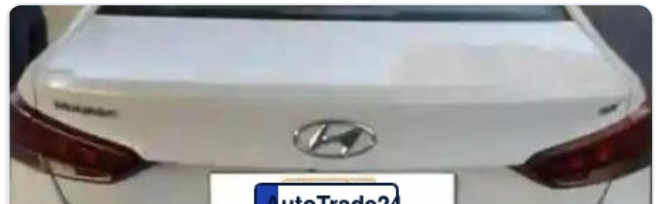
| الهيكل والإطارات | المحرك والجير | الكهرباء والداخلية | التوجيه والفرامل | منظومة التكييف | الوثائق والبيانات |
|---|---|---|---|---|---|
| باب الصندوق الخلفي (الدبة) | ! خدش سطحي | 112 ميكرومتر (دهان وكالة) | | | |

خالي من الصدمات

باب الدبة: خدش سطحي بسيط

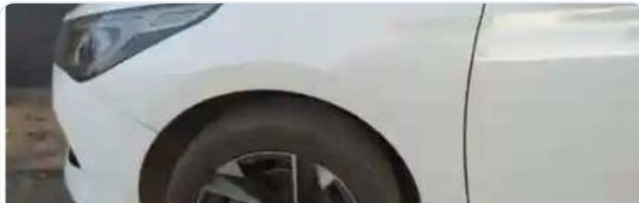
| الهيكل والإطارات | المحرك والجير | الكهرباء والداخلية | التوجيه والفرامل | منظومة التكييف | الوثائق والبيانات |
|---|---|---|---|---|---|
| الرفرف الأمامي الأيسر | ! رش تجميلي | 190 ميكرومتر (لكر ناعم) | | | |

190 ميكرومتر

الرفرف الأمامي الأيسر: رش تجميلي

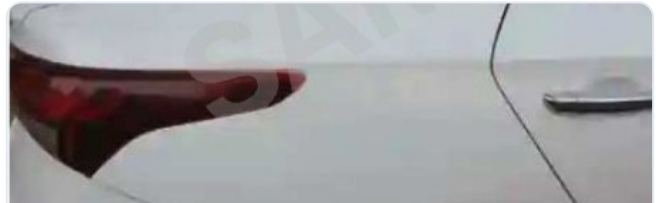
| الهيكل والإطارات | المحرك والجير | الكهرباء والداخلية | التوجيه والفرامل | منظومة التكييف | الوثائق والبيانات |
|---|---|---|---|---|---|
| الرفرف الخلفي الأيمن (الربيع) | ! رش تجميلي | 185 ميكرومتر (لكر ناعم) | | | |

185 ميكرومتر

الرفرف الخلفي الأيمن: رش تجميلي

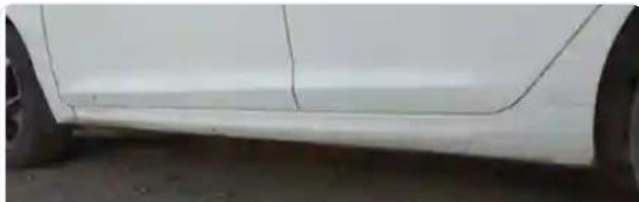
| الهيكمل والإطارات | المحرك والجير | الكهرباء والداخلية | التوجيه والفرامل | منظومة التكييف | الوثائق والبيانات |
|---|---|---|---|---|---|
| العتبة الجانبية السفلية اليسرى (السمكة) | حكة سطحية | احتكاك حمى خفيف | | | |

قطعة بلاستيكية

العتبة السفلية اليسرى: حكة خفيفة

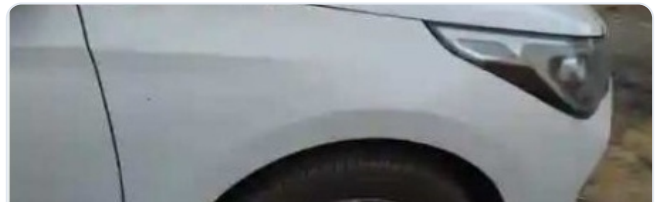
دهان الوكالة سليم على الأعمدة والسقف، الرفرف الأمامي الأيمن به رش تجميلي (215 ميكرومتر).

| الهيكل والإطارات | المحرك والجير | الكهرباء والداخلية | التوجيه والفرامل | منظومة التكييف | الوثائق والبيانات |
|---|---|---|---|---|---|
| الرفرف الأمامي الأيمن | ! رش تجميلي خارجي | 215 ميكرومتر (دهان تجميلي) | | | |

215 ميكرومتر

الرفرف الأمامي الأيمن: رش لكر خارجي

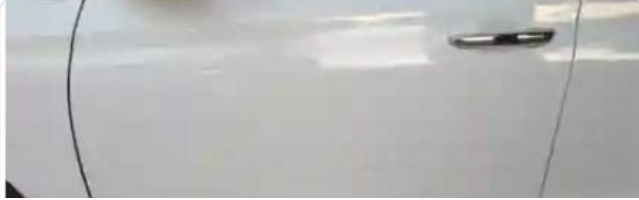
| الهيكمل والإطارات | المحرك والجير | الكهرباء والداخلية | التوجيه والفرامل | منظومة التكييف | الوثائق والبيانات |
|---|---|---|---|---|---|
| الباب الأمامي الأيسر (باب السائق) | رش تجميلي خفيف | 140 ميكرومتر (أساس الوكالة) | | | |

140 ميكرومتر

الباب الأمامي الأيسر: خدش ورش خفيف

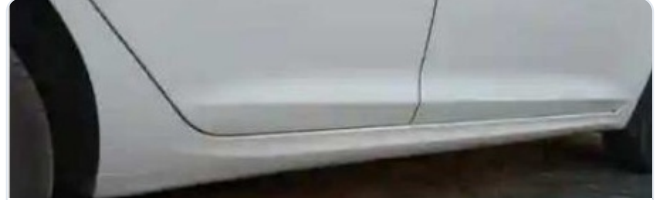
| الهيكمل والإطارات | المحرك والجير | الكهرباء والداخلية | التوجيه والفرامل | منظومة التكييف | الوثائق والبيانات |
|---|---|---|---|---|---|
| العتبة الجانبية السفلية اليمى (السمكة) | رش تجميلي | لكر تجميلي على البلاستيك | | | |

تجميلي خارجي

العتبة السفلية اليمنى: رش تجميلي

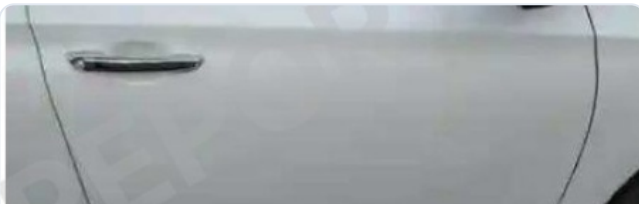
| الهيكمل والإطارات | المحرك والجير | الكهرباء والداخلية | التوجيه والفرامل | منظومة التكييف | الوثائق والبيانات |
|---|---|---|---|---|---|
| الباب الأمامي الأيمن | رش تجميلي | 150 ميكرومتر (لكر ناعم) | | | |

150 ميكرومتر

الباب الأمامي الأيمن: لكر تجميلي ناعم

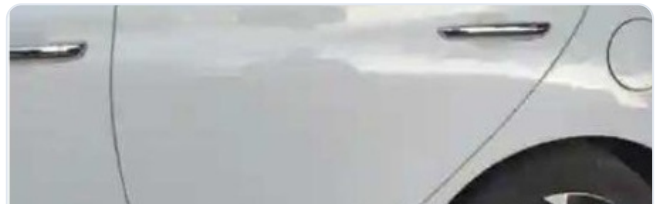
| الهيكمل والإطارات | المحرك والجير | الكهرباء والداخلية | التوجيه والفرامل | منظومة التكييف | الوثائق والبيانات |
|---|---|---|---|---|---|
| الباب الخلفي الأيسر | رش تجميلي خفيف | 145 ميكرومتر (أساس الوكالة) | | | |

145 ميكرومتر

الباب الخلفي الأيسر: لكر تجميلي ناعم

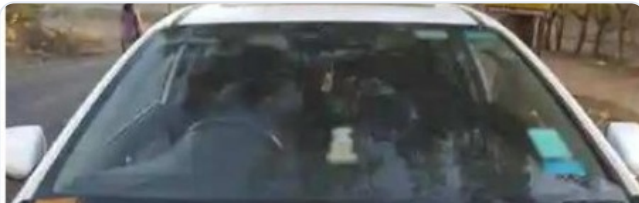
| الهيكمل والإطارات | المحرك والجير | الكهرباء والداخلية | التوجيه والفرامل | منظومة التكييف | الوثائق والبيانات |
|---|---|---|---|---|---|
| الزجاج الأمامي | أثر مساحات خفيف | زجاج مرسيدس عازل للصوت | | | |

خالي من الكسور

الزجاج الأمامي: أثر مساحات خفيف

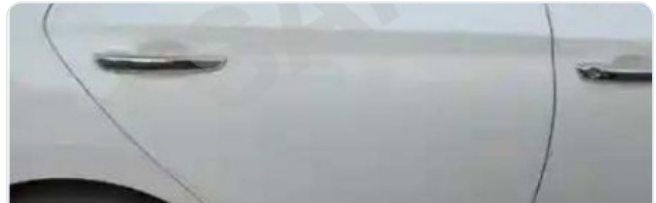
| الهيكمل والإطارات | المحرك والجير | الكهرباء والداخلية | التوجيه والفرامل | منظومة التكييف | الوثائق والبيانات |
|---|---|---|---|---|---|
| الباب الخلفي الأيمن | رش تجميلي | 155 ميكرومتر (لكر ناعم) | | | |

155 ميكرومتر

الباب الخلفي الأيمن: لكر تجميلي ناعم

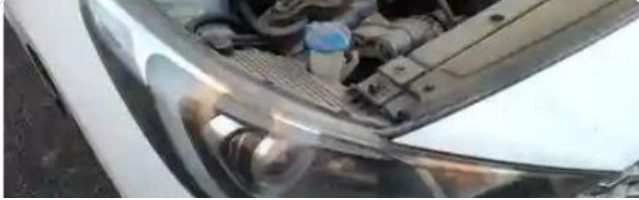
| الهيكمل والإطارات | المحرك والجير | الكهرباء والداخلية | التوجيه والفرامل | منظومة التكييف | الوثائق والبيانات |
|---|---|---|---|---|---|
| المصباح الأمامي الأيمن LED High Performance | خدش دقيق بالعدسة | الإضاءة نقية وتعمل 100% | | | |

LED سليم

المصباح الأمامي الأيمن: خدش بالعدسة

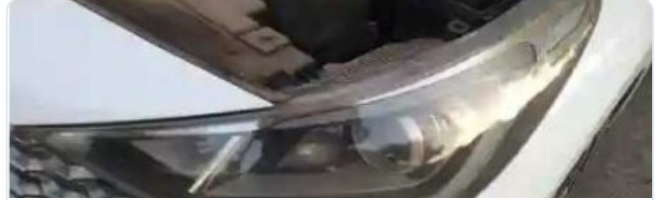
| الهيكمل والإطارات | المحرك والجير | الكهرباء والداخلية | التوجيه والفرامل | منظومة التكييف | الوثائق والبيانات |
|---|---|---|---|---|---|
| المصباح الأمامي الأيسر LED High Performance | خدش دقيق بالعدسة | الإضاءة نقية وتعمل 100% | | | |

LED سليم

المصباح الأمامي الأيسر: خدش بالعدسة

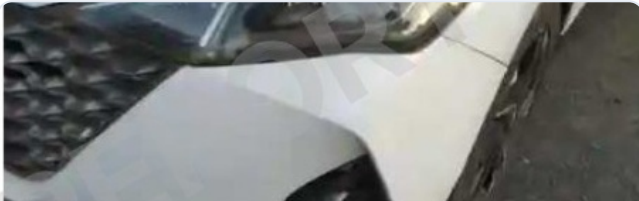
| الهيكمل والإطارات | المحرك والجير | الكهرباء والداخلية | التوجيه والفرامل | منظومة التكييف | الوثائق والبيانات |
|---|---|---|---|---|---|
| الصدام الأمامي الرياضي AMG | حكة رصيف ورش | رش بلاستيك تجميلي | | | |

تجميلي

الصدام الأمامي: حكة رصيف ورش تجميلي

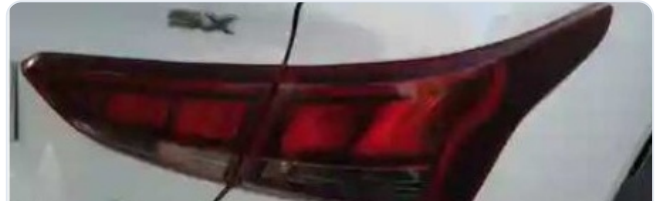
خالٍ من الكسور

المصباح الخلفي الأيمن: خدش سطحي

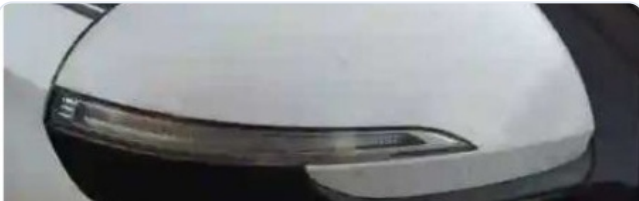
الطي سليم

المرآة اليمنى: حكة خفيفة بالغطاء

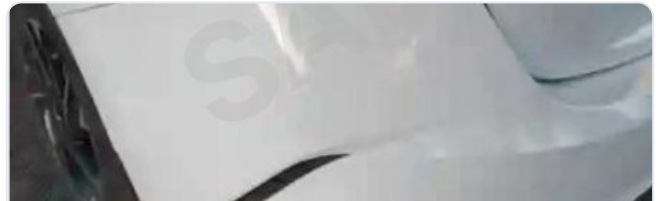
| الهيكمل والإطارات | المحرك والجير | الكهرباء والداخلية | التوجيه والفرامل | منظومة التكييف | الوثائق والبيانات |
|---|---|---|---|---|---|
| الصدام الخلفي الرياضي AMG مع مشنت الهواء | رش تجميلي | حساسات الركن تعمل تماماً | | | |

الحساسات تعمل

الصدام الخلفي: رش لكر تجميلي

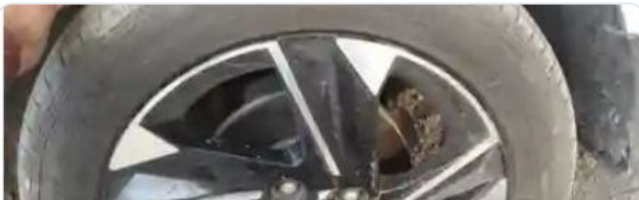
| الهيكمل والإطارات | المحرك والجير | الكهرباء والداخلية | التوجيه والفرامل | منظومة التكييف | الوثائق والبيانات |
|---|---|---|---|---|---|
| الإطار الأمامي الأيسر (Pirelli P-Zero 245/40 R19) | 75% عمر متبقي | عمق المداس 6.2 مم | | | |

75% متبقي

الإطار الأمامي الأيسر: مداس 6.2 مم

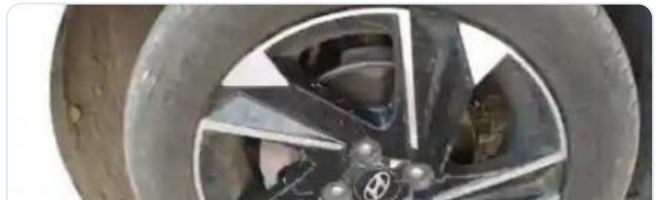
| الهيكمل والإطارات | المحرك والجير | الكهرباء والداخلية | التوجيه والفرامل | منظومة التكييف | الوثائق والبيانات |
|---|---|---|---|---|---|
| جنوط AMG ألومنيوم قياس 19 بوصة (4 جنوط) | حكة رصيف خفيفة | اتزان ودوران سليم 100% | | | |

اتزان تام

جنط 19 AMG بوصة: حكة رصيف خفيفة

| الفئة / موضع الملاحظة | العدد | الإجراء الموصى به | التكلفة التقديرية |
|---|---|---|---|
| الجنوط والتفاصيل التجميلية | 1 | تلميع حافة الجنط Diamond-Cut للخدش البسيط | 600 د.إ |

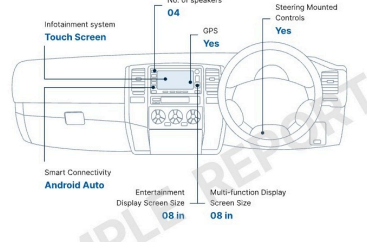
### 1. المخطط الهندسي لشاشات ونظام الترفيه MBUX وعجلة القيادة

رسومات هندسية معمارية توضح توزيع أجهزة المقصورة، الشاشات، مكبرات الصوت والحساسات الخارجية.
